Opel Combo 1.6 CDTI L1H2:

Trist tysk charmar byggare

Opel Combo 1.6 CDTI L1H2

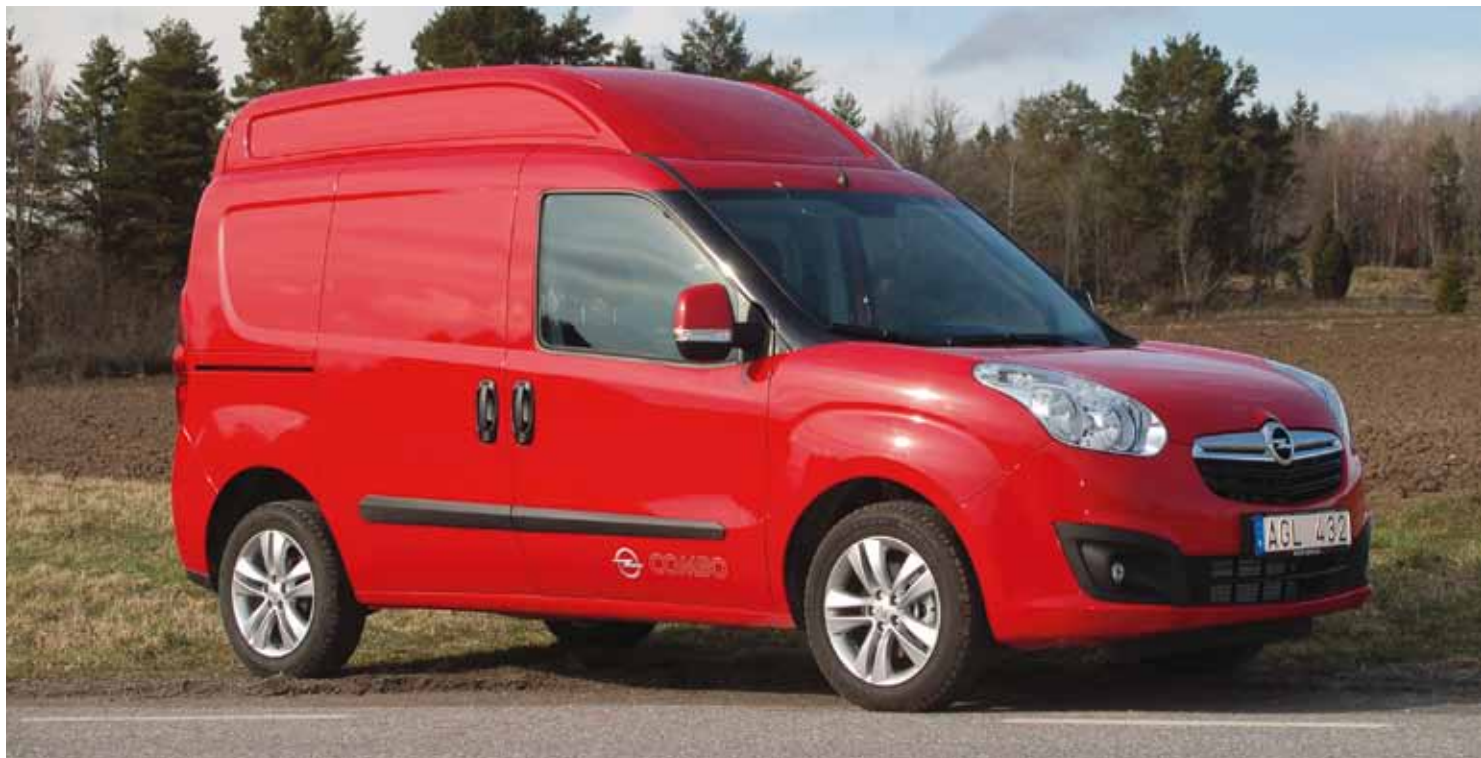
Opel Combo med kort axelavstånd och förhöjt tak. Smidig och lättlastad hantverkarbil. Strålkastarspolning endast som tillval.

Ömtåligt för P-skador med tillvalslackering på stötfångare och backspeglar. Avbärarlistor på delar av sidorna. Fästen för lastbärare på taket saknas med förhöjt tak. Innerskärmar av plast, men stänkskydd är tillval. Dubbla strålkastare. Dimljusen är tillval liksom strålkastarspolning. Blinkers och positionsljus i backspeglarna. Bra bakljusarrangemang.

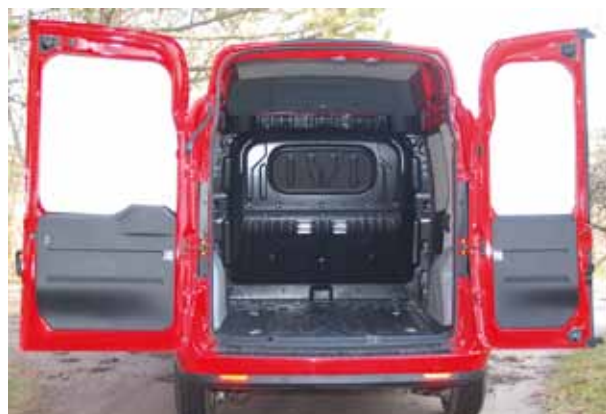
4 kbm i lastvolym är intressant när ökningen ligger på höjden. Dörrarna spärrar inte när man öppnar dem i 180 grader.

Skåpet har plastmatta på golvet, väggar och tak klädda med plyfa och hjulhusen är plastisolerade. Sex lastsäkringsög-

lor och belysning över de asymmetriska sidohängda bakdörrarna vilka låser när de öppnas i 90 grader, men inte i 180. Sidodörrrens öppning är 70 cm, men mellanväggen stjäl utrymme. Ovanför hyttaket finns ett förvaringsutrymme åtkomligt från skåpet.

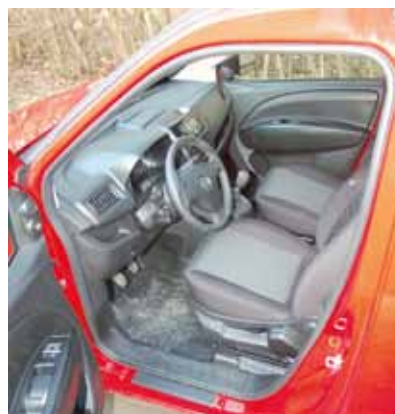
Komfortabel. Fungerande men utspridda reglage och tangenter samt små men överskådliga instrument. Stora rutor ger god sikt.

Vi sitter bra i en eluppvärmd höjddreglerbar förarstol med bra skålning, behaglig tygklädsel, steglös ryggstödslutning och justerbart svankstöd. Skjutmånen är dock tveksam för storvuxna. Vikbart armstöd på höger sida. Passagerarstolen går inte att justera i höjddled. Ratten justeras åt två håll.

Instrumenten är små och reflexfritt nedsänkta plus en digital färddator. Reglagen och tangenterna är bra markerade och belysta. Bra pedalställ. Den sexväxlade manuella lådan har lättfunna lägen. Belysningen har riktade kartläsningslampor. Värmen och ventilationen är effektiv och AC är standard. Tillsatsvärme är tillval.
