### Toyota Proace 2,0 163 L2H1 Automat

# Fyrhjulsdriften försvinner

# när Hiace byts mot **Proace**

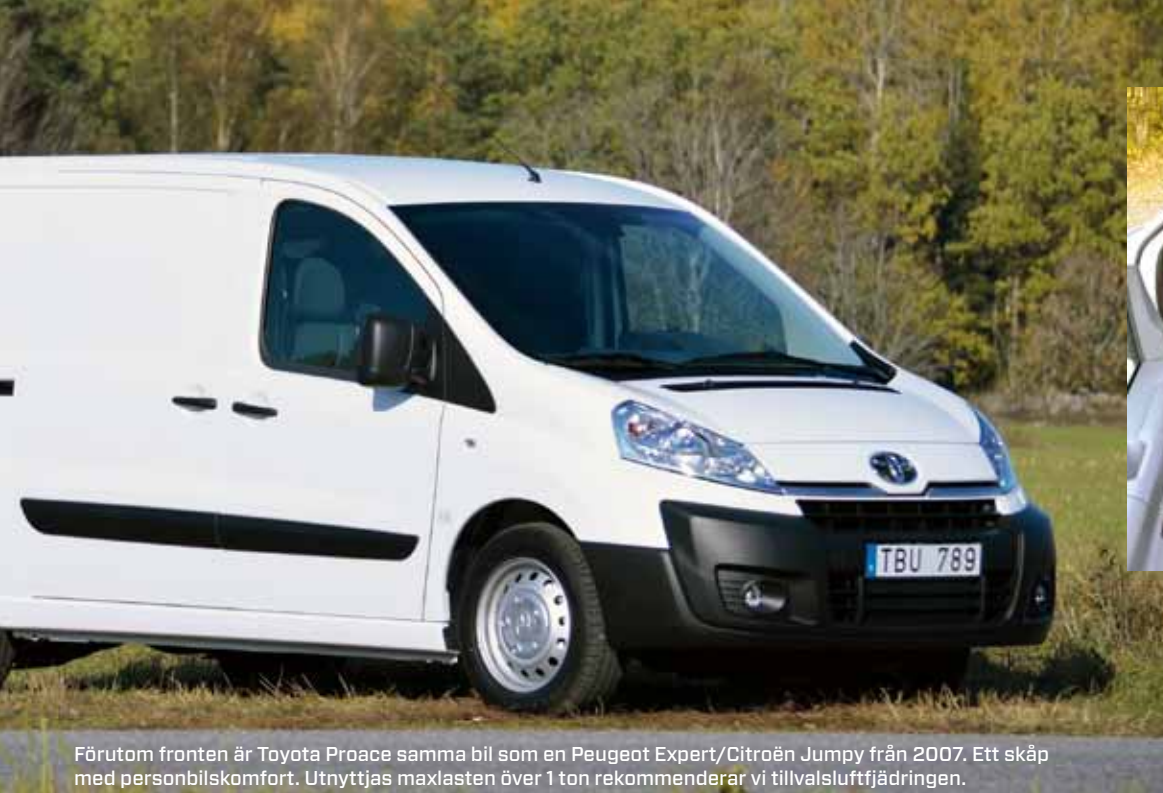
Förutom fronten är Toyota Proace samma bil som en Peugeot Expert/Citroën Jumpy från 2007. Ett skåp med personbilskomfort. Utnyttjas maxlasten över 1 ton rekommenderar vi tillvalsluftfjädringen.

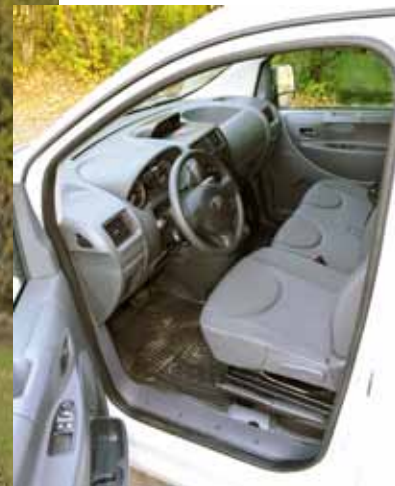
Personbilslik förarplats. Passagerarkomforten på den tvåsitsiga fasta soffan är inte lika hög som förarkomforten. Ett plus för att Toyota har passagerarkrockkud- den som standard.

Oproblematiskt insteg till en inredning i matt plast med apelsinskalsyta mot reflexer. Förarstolen justeras framåt-uppåt. Ryggstödslutningen är inte steglös, men har reglerbart svankstöd. En komfortmellanvägg är standard men skjutmånen räcker ändå inte för storvuxna. Ratten går att justera åt två håll. Passagerarsoffan saknar justeringsmöjligheter.

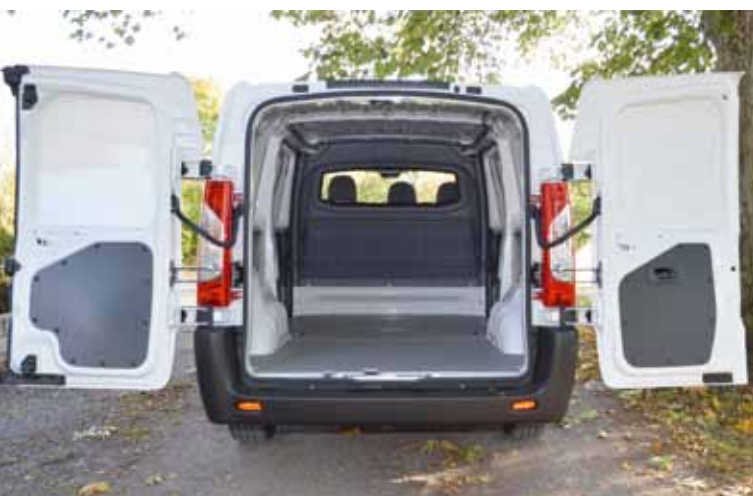
Låg lasthöjd och lättåtkomligt skåp med symmetriska sidoöppnande dörrar vilka låser i 90- men tyvärr inte i 180 graders öppning. Skjutdörrar på båda sidorna som standard.

Hardboard på golvet och masonite på nedre halvan av väggar och dörrar. Åtta lastsäkringsöglor. Belysning ovanför bakdörren.

Skåpet i L2H1 är på 6 kbm och har skjutdörrar på båda sidorna. Bakdörrarna låser i 90 graders öppning men inte i 180.
