## Partner har bästa förarplatsen i samproducerad PSA-kvartett

Peugeot Partner är den bil som säljs bäst i Sverige av en samproducerad kvartett från PSA, alltså Peugeot-Citroën. Övriga tre är Citroën Berlingo, Opel Combo och Toyota Proace City. Bilar som är tekniskt identiska, men Partner skiljer ut sig genom en bättre förarplats tack vare placeringen av instrumenten.

## Peugeot Partner Pro+ L1 Blue HDI 130 EAT8 S&S

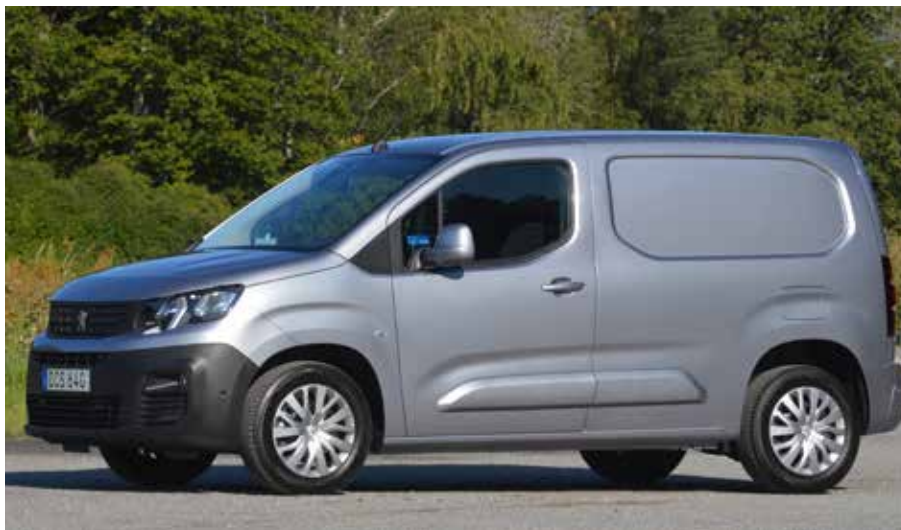
Peugeot Partner Pro+ i den korta versionen med åttastegad automatlåda ger en komfort på vägen som är nära en personbil. Vi gillar inte den lackade stötfångaren bak och lackade sidosköldar. Strålkastarspolning saknas.

randet, liksom sidosköldarna. Vi föredrar mattsvart plast på ett arbetsredskap. Inner-skärmar är standard, men stänkskydd saknas. Ett fullstort reservhjul hänger bakom bakaxeln. Adblue-påfyllning sker bredvid dieselpåfyllningen. Bilen har bra hel- och halvljus, ledlampor för varseljus och dimljus. Däremot saknas högtrycksspolning av strålkastarna. Bra bakljusarrangemang. Taklasten är 100 kg.

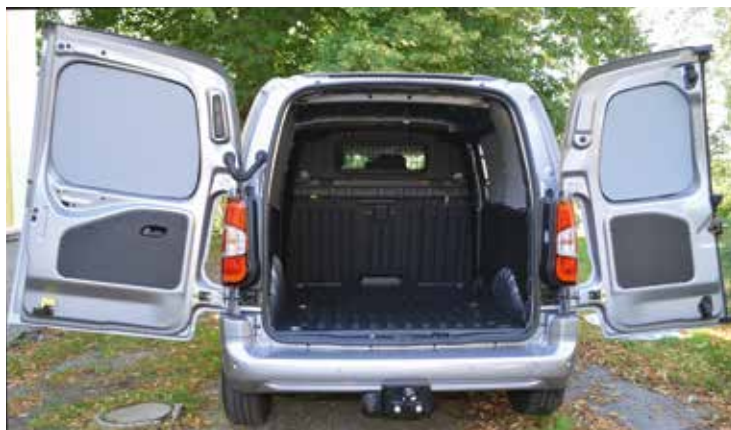
Bakdörrarna låser i 90 graders öppning men inte när de öppnas i 180 grader. Sex lastsäkringsöglor i golvet och fyra i midjehöjd. Skjuddörren på höger sida är smal och mellanväggen stjälar cirka 15 centimeter av öppningen.

Skjuddörren på höger sida har en smal öppning och mellanväggen stjälar cirka 15 centimeter. Bakdörrarna spärrar i 90 graders öppning, men inte i 180 grader. Golvet har en plastmatta med sex öglor. I Pro+ dessutom fyra öglor i midjehöjd. Nederdelen av sidoväggarna är klädda med plast från fabrik. Överdelen är eftermonterade med laminat. Taket är plåttrent.

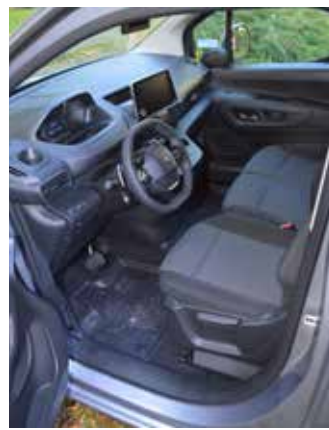
Insteget är bra till en komfortabel förarplats men där tvåsitssoffan är oanvändbar för mittpassageraren. Men, som nedfälld bidrar mittplatsen till goda arbetsytor. Instrumentgruppen, synlig ovanför ratten, är bäst i klassen.

**Det som skiljer** Partner från de tre systerbilarna är instrumentens föredömliga placering ovanför den läderklädda ratten,
