# Kosmetika och tillvalselektronik i förnyad Ford Transit Connect

# Christer Andersson provkör Ford Transit Connect Trend HP Lång 1,5TDCI

## Ford Transit Connect Trend HP Lång 1,5TDCI

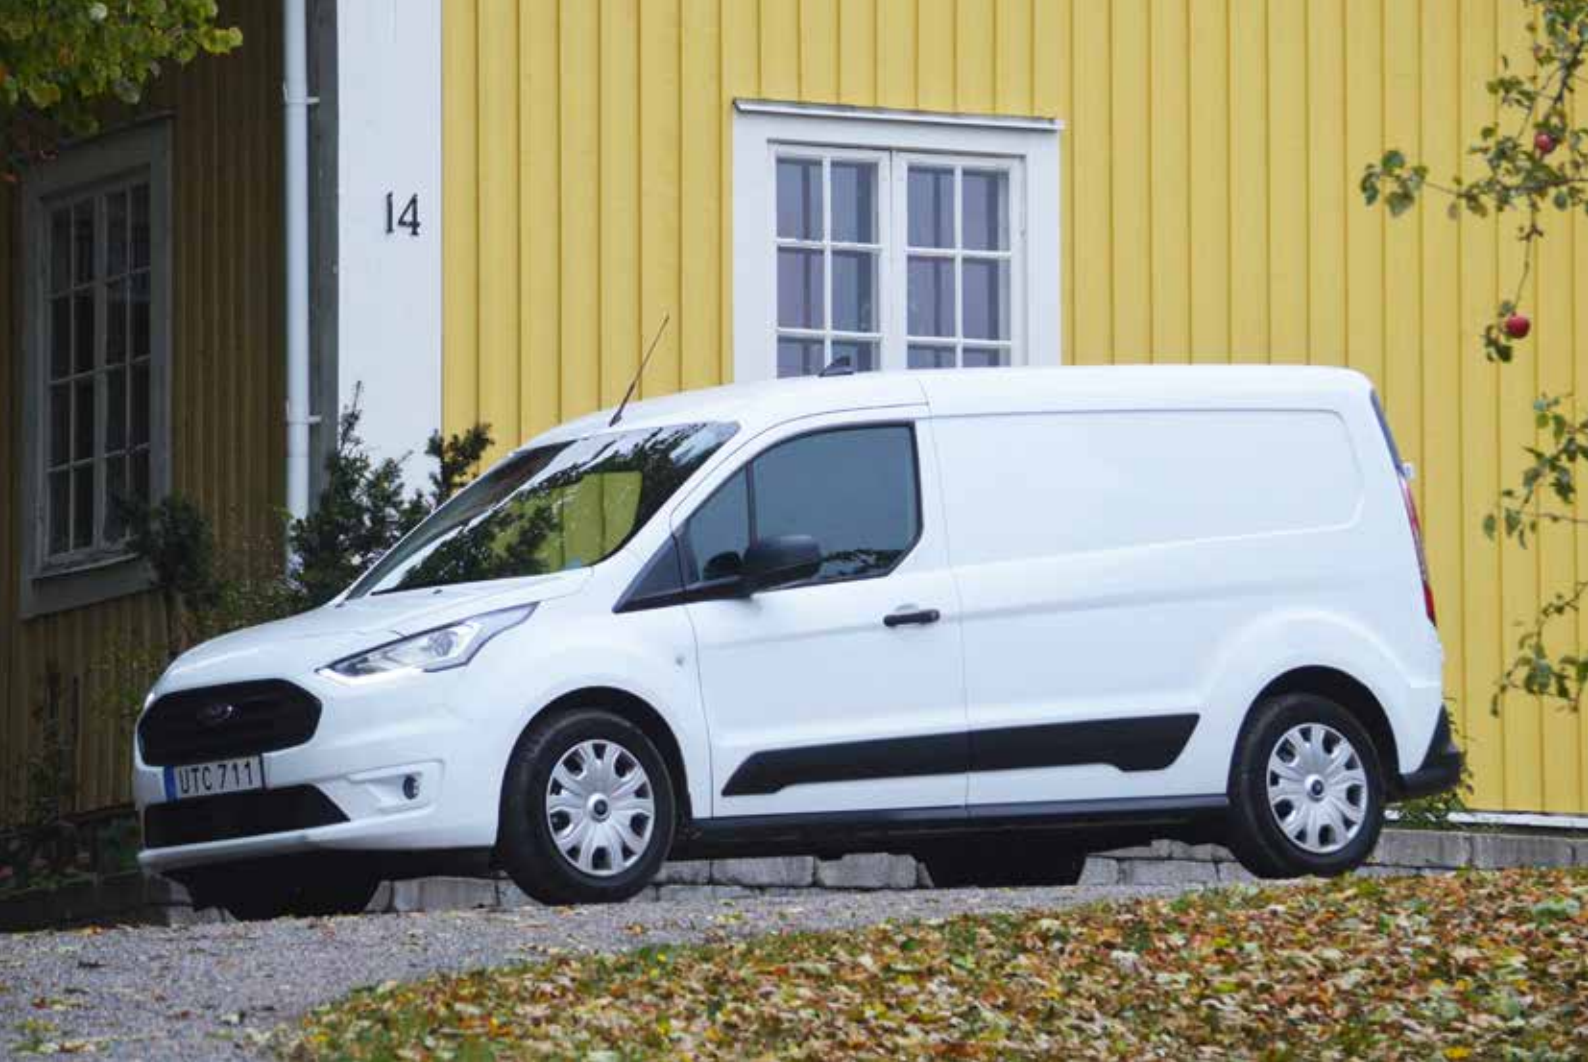
Transit Connect har lackad stötfångare fram i Trend-utförande. Vi föredrar den mattsvarta på billigare Ambiente. Ingen strålkastarspolning. På bilden den långa versionen olastad. Maxlastad sätter sig Connect cirka 9 cm.

torn. Utvändigt gillar vi inte den ömtåligt lackade stötfångaren fram. Bättre bak med mattsvart plast liksom mattsvarta avbärarsköldar längs sidorna. Mattsvarta ytterbackspeglar. Det är förberett för takräcke, men den tillåtna taklasten är låga 75 kg. Tankning via Fords lockfria påfyllningssystem, med Adblue-påfyllningen bredvid i en 17-literstank.

Bilen har bra halv- och heljus av Xenontyp, naturligtvis tillval, samt led-varseljus. Vi saknar strålkastarspolning. Dimljusen fram är standard på Trend. Bra bakljusarrangemang.

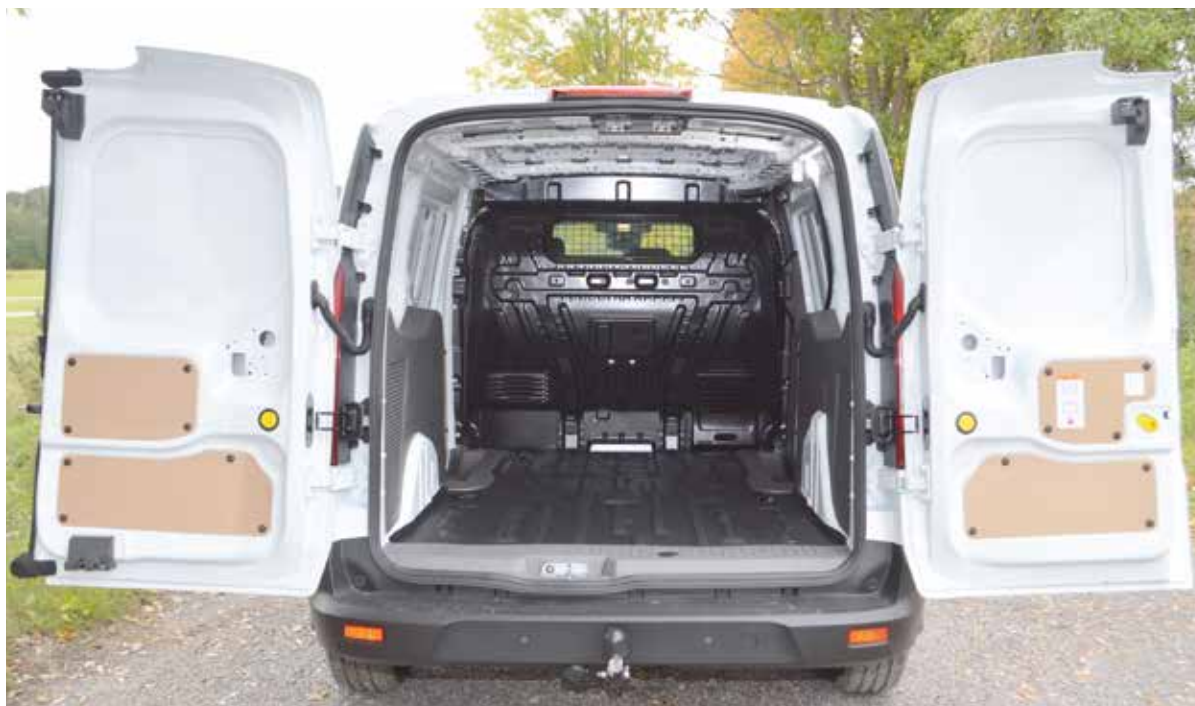
Skåpet på 3,6 kubikmeter är plåttrent förutom plastklädsel på sidoväggarna över hjulhusen och laminat på dörrens nederdel. Bakdörrarna låser inte i 180 grader och skjutdörren på höger sida öppnar 66 centimeter av vilka mellanväggen stjälar 18 centimeter.

➤ Svart lättrenjort plastgolv med sex stora öglor att surra i. Led-lampan är tillval. En liten lucka, med magnetfästning, i mellanväggen ger möjlighet till lastning av 304 centimeter långa föremål.

**Skåpet om** 3,6 kubikmeter är plåtrönt från midjehöjd och uppåt. Plastinklätt ovanför hjulhusen samt laminatskivor på den nedre halvan av dörrarna och vänster sida fram. >>

Sidodörren på höger sida glider lätt men den 66 centimeter breda öppningen hämmas av att mellanväggen stjälar hela 18 centimeter. Bakdörrarna är symmetriska och spärrar i 90 graders öppning, men inte i 180 grader, varför de kan blåsa igen eller stängas i uppförslut.

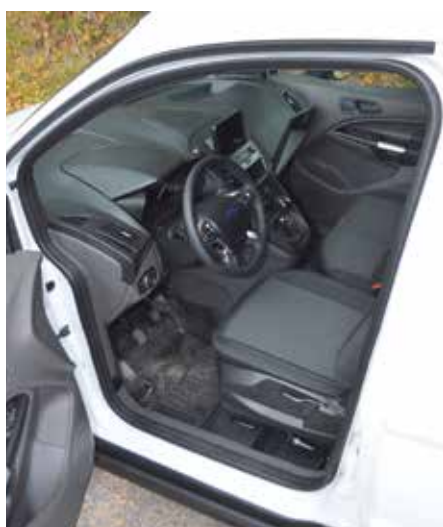
Förarplatsen är personbilslik och komfortabel. Tvåsitssoffan i Trend-versionen är helt oanvändbar som sittplats, men ger fördelar som nedvikbar arbetsplats. Eftersatt passagerarkomfort och passagerarsäkerhet.

Passagerarkomforten är eftersatt. Inställningsmöjligheter saknas och det vänstra sätet är smalt och det finns inget utrymme för benen mot konsolen för växelspaken. Dessutom saknas eluppvärmning av soffan. Bilen finns även med separat passagerarstol.

Det finns dock en poäng med tvåsittssoffan. Ryggstödet är nedvikbart till ett arbetsbord och uppviktt döljer sätet två förvaringsfack och man kan vika ihop den högra delen av soffan för ett förlängt lastutrymme genom mellanväggen, alternativt ett stuvningsutrymme bredvid föraren.
